RAPPORT D'INSPECTION PRÉACHAT

PROPRIÉTÉ SISE AU
22, Rue Brun
Montréal, (Québec) J1O 1H0

Dossier : 22-139

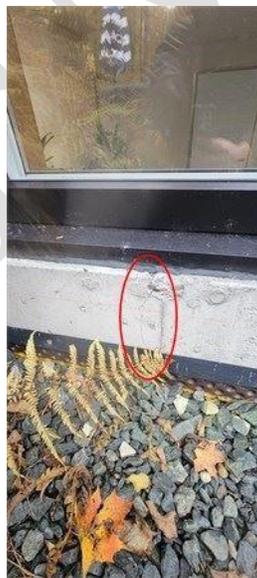
Nous avons noté la présence d'une fissure mineure sur le mur de fondation sous la fenêtre du garage (façade arrière). Vérifier régulièrement et noter tout agrandissement de la fissure ou toute autres fissures qui pourrait être noté sur la fondation. Si une fissure s'agrandit, une expertise par un spécialiste doit être réalisée. Nous recommandons de réparer les fissures apparentes pour éviter que l'eau n'y pénètre et n'aggrave leur état lors des cycles de gel et de dégel. Une fissure non réparée représente un risque d'infiltration d'eau. Pour la partie dans le sol, nous vous conseillons de consulter un spécialiste (si des infiltrations d'eau sont notées à l'intérieur).

Fissure mineur observé sous la
fenêtre du garage facade
arrière

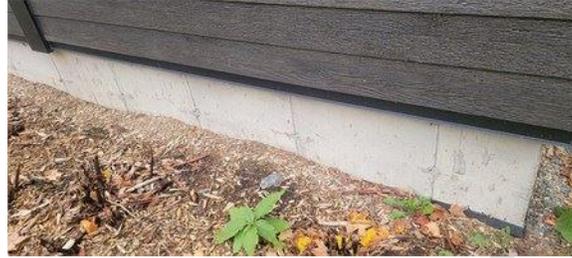
Nous avons remarqué l'absence de crépi sur la fondation. Un béton non protégé absorbe l'eau et risque à long terme une détérioration plus rapide lors des cycles de gel et de dégel. L'armature exposée risque de rouiller et réduira leur durée de vie. Nous suggérons d'appliquer un crépi ou une peinture 100% acrylique afin de protéger le béton des fondations.

Crépis absent sur tout le périmètre du bâtiment (photo typique)

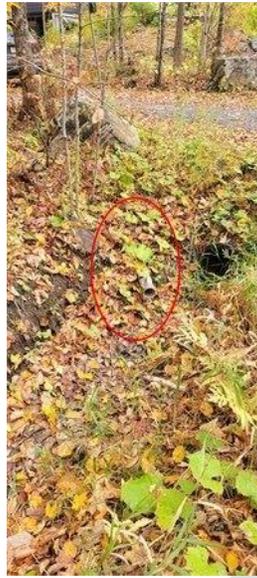
Nous avons observé la sortie des drains de fondation (drains français) au niveau du fossé à proximité de la rue (façade avant). Celui-ci est à une hauteur idéale du sol afin de minimiser le risque d'obturation. Ceci étant dit, l'absence de grillage adéquat a été notée. Ceci favorise la pénétration d'insectes, d'animaux et de débris. Ceci présente un risque éventuel d'obturation qui pourrait engendrer des infiltrations d'eau au sous-sol du bâtiment.

Sortie du drain français sans grillage

Il est recommandé d'ajouter un grillage à la sortie de la tuyauterie et d'effectuer une inspection par caméra des drains à chaque deux ans.

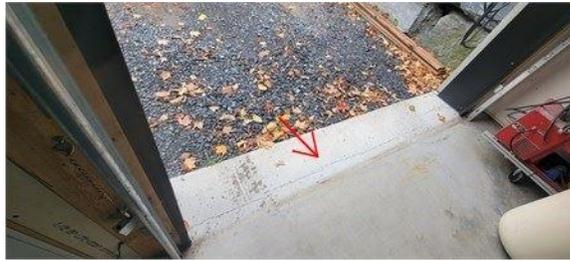
Nous avons noté des fissures à la dalle de béton à l'entrée du garage. Ces fissures peuvent être des fissures de retrait (apparues lors du séchage du béton) ou peuvent avoir été occasionnées par un léger tassement du sol en dessous de la dalle. Vérifier régulièrement et noter tout agrandissement de la fissure ou toute autres fissures qui pourrait être noté sur la fondation. Si une fissure s'agrandit, une expertise par un spécialiste doit être réalisée. Nous recommandons de réparer les fissures apparentes pour éviter que l'eau n'y pénètre et n'aggrave leur état lors des cycles de gel et de dégel.

Fissure dans la dalle à l'entrée du garage

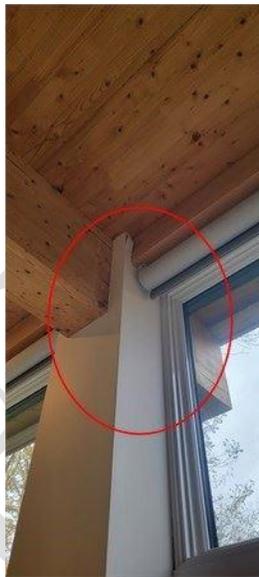
Il a également été observé que les poutres de lamellé-collé présentent des ponts thermiques importants entre l'intérieur et l'extérieur du bâtiment qui pourrait induire la formation de condensation à l'intérieur du bâtiment, dans les murs extérieurs ainsi que sur les sections de poutres exposées à l'extérieur. Ceci peut réduire la durée de vie normale des composantes en plus de risquer la formation de moisissure qui affectera la santé des occupants. Le gradient de température pourrait également engendrer une torsion dans les poutres et endommager les matériaux connexes du bâtiment et éventuellement affecter l'intégrité structurale du bâtiment et l'étanchéité de la toiture. Il est recommandé de surveiller l'état des poutres et effectuer une analyse d'expertise afin d'avoir une visibilité sur les mesures correctives possibles.

Ponts thermiques importants -
Poutres de lamellée-collée
(Photo typique)

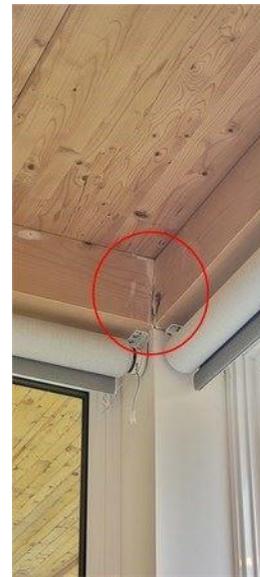
Au niveau des coins intérieurs, des joints de finition non complétés ont été observés. Ceci pourrait potentiellement être une tentative de réparation non complète provenant de problématique de condensation ou simplement un joint esthétique non terminé. Il est recommandé de consulter les plans de la construction d'origine ou de communiquer avec le constructeur afin de vérifier le type de joint ainsi que la finition prévue.

Coin intérieur - Finition
incomplète (Photo typique)

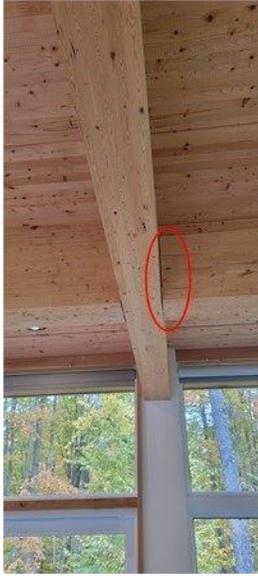
Nous avons observé la présence de poutres lamellées collées au niveau du rez-de-chaussée qui supporte la toiture du bâtiment qui ne présentait pas de défauts structuraux apparents. Les connexions/jonctions perpendiculaires intérieures des poutres ont un certain espacement qui pourrait être normal dépendant du type de joint structural prévu lors de la construction. Il est recommandé de surveiller l'espacement afin de s'assurer qu'il n'y a pas de mouvement dans les poutres et de consulter les plans de la construction d'origine ou de communiquer avec le constructeur afin de vérifier le type de connexion et vérifier si l'espacement est acceptable.

Connexion/jonction des poutres perpendiculaires - (Photo typique)

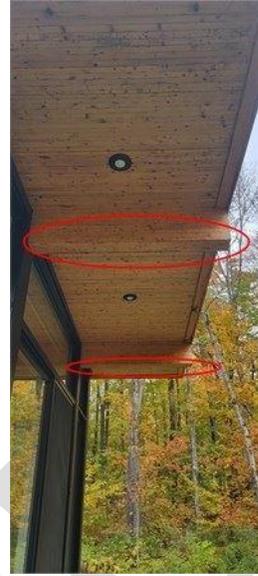
Ponts thermique extérieur (Photo typique)

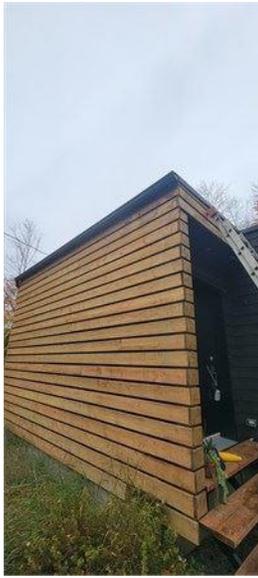
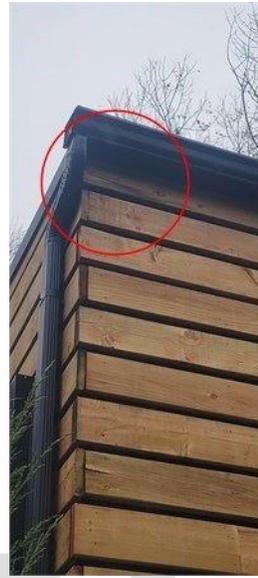
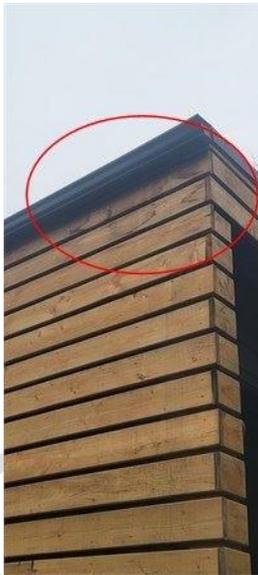
Nous avons observé la présence de déclin de bois sur l'ensemble du bâtiment sans défauts apparents avec l'exception du revêtement architectural sur la façade avant du bâtiment sur lequel nous avons observé des taches d'eau aux extrémités des gouttières.

La présence des taches d'eau provient potentiellement d'une mauvaise installation des gouttières due au fait que le propriétaire a mentionné leurs apparences suite à l'installation des gouttières. Il a été observé que les vises d'attache des gouttières traverse le solin et pourrait potentiellement être une source d'infiltration d'eau derrière la gouttière.

Section identifié sur la façade avant avec taches d'eau et membrane EPDM sous le revêtement

Tache d'eau sur le revêtement facade avant gauche

Tache d'eau sur le revêtement facade avant droite

Il est recommandé de consulter un entrepreneur spécialisé en gouttière ou en toiture afin de corriger les attaches et identifier la source précise des taches d'eau.

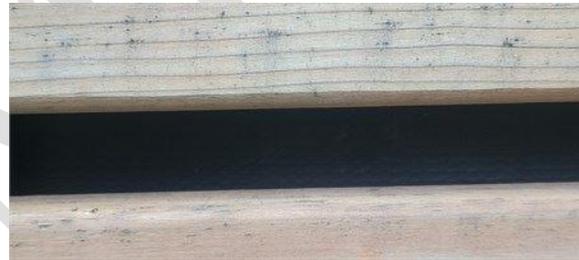
Membrane EPDM observé sous le revêtement façade avant

La membrane EPDM agit en tant que pare-vapeur et risque donc de causer la formation de condensation à l'intérieur du mur extérieur du bâtiment. Ceci présente un risque de dommage d'eau, un risque d'affecter l'intégrité de la structure sur le long terme ainsi qu'un risque à la santé des occupants due à la formation potentielle de moisissure.

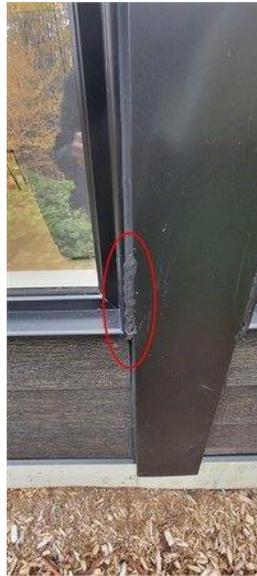
Les joints de scellement sont détériorés à quelques endroits et certaines retouches sont à refaire. Nous vous conseillons de vérifier l'état des scellements chaque année afin de prévenir les infiltrations d'eau dans l'enveloppe du bâtiment et une détérioration des composantes internes.

Calefeutrage à quelques endroits qui requiert des réparations

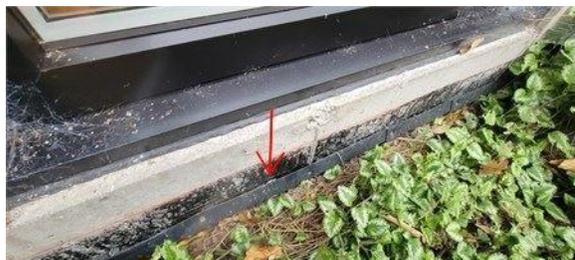
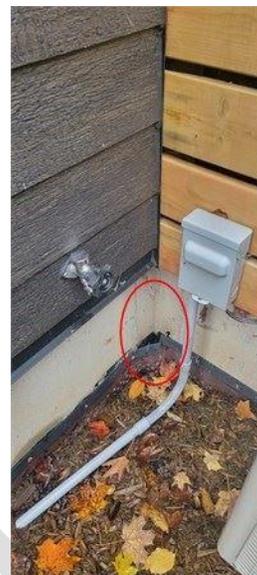
Nous avons noté sur plusieurs façades du bâtiment que la membrane d'imperméabilisation de la fondation n'a pas été calefeutrée au-dessus du niveau du sol. Cela peut favoriser l'infiltration d'eau, d'insectes nuisibles et de débris entre la membrane et les murs de fondation.

Les débris risquent de se rendre jusqu'aux drains français et pourraient éventuellement les obturer et causer des problèmes d'inondations. La pénétration de l'eau derrière la membrane facilite l'absorption de l'eau par le béton et risque de former des problèmes de condensation à l'intérieur du bâtiment.

Absence de calfeutrage sur la membrane d'imperméabilisation de la fondation (Photo typique)

Coin facade avant gauche du bâtiment non calfeutré

Il est recommandé d'inspecter et sceller adéquatement l'ensemble de la membrane d'imperméabilisation de la fondation.

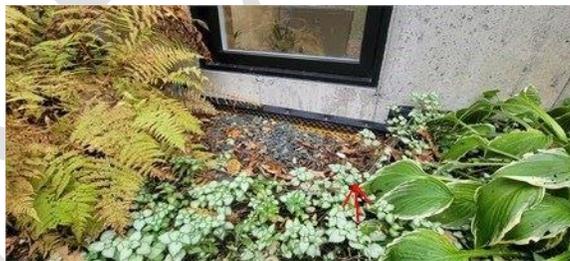
Nous avons noté que la hauteur des margelles par rapport au sol était inadéquate dans une ou plusieurs margelles. S'assurer d'un dégagement minimal de 6 à 8 pouces entre le sol et le haut de la margelle et assurer de garder un minimum de 6 pouces de dégagement sous la tablette de la fenêtre. S'assurer également que le sol se draine convenablement à cet endroit, permettant ainsi un écoulement efficace de l'eau vers le drain de fondation.

Margelle sur la façade arrière du bâtiment (Photo typique)

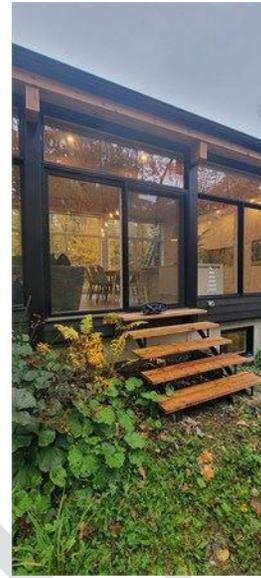
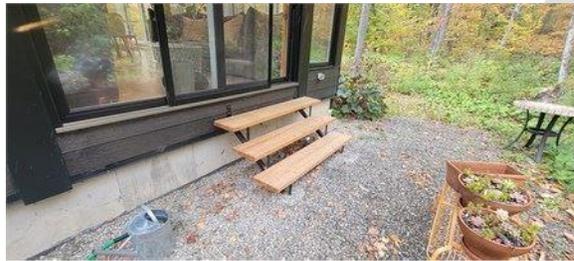
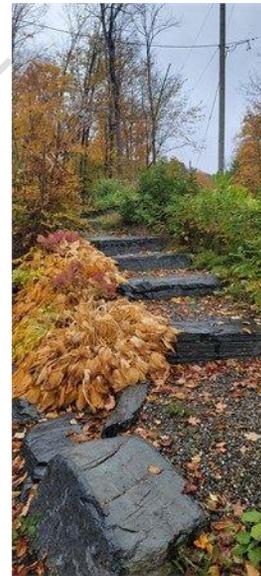
L'absence de mains courantes présente un risque de sécurité aux occupants du bâtiment.

Escalier sans main courante façade arrière

Escalier sans main courante façade de droite

Chemin d'accès en pierre à l'entrée principale sans main courante

Il est recommandé d'installer des mains courantes selon les codes et normes en vigueur.

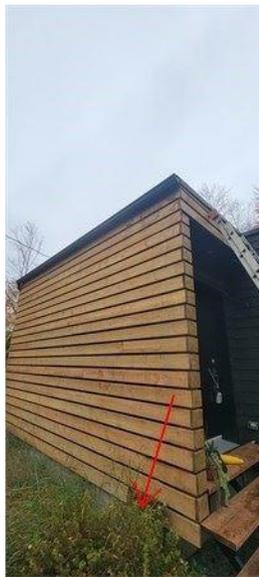
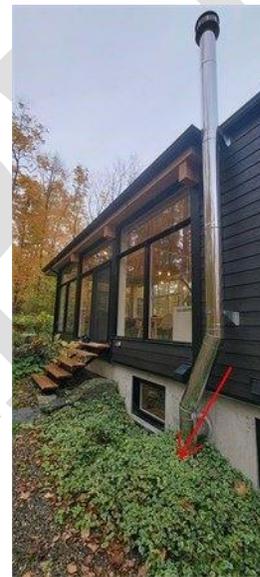
Nous avons observé la présence de végétation qui est très près du bâtiment. Les plantes, arbustes et autres types de végétation trop près du bâtiment favorisent la pénétration d'insectes et des plantes derrière le revêtement ainsi que la formation l'accumulation d'humidité au niveau des murs de fondations et autres matériaux des murs extérieurs.

Ceci pourrait nuire à la ventilation et drainage prévu à l'arrière du revêtement extérieur et pourrait sur le long terme affecter l'intégrité et la durée de vie de matériaux du bâtiment.

Végétation trop près du bâtiment façade avant

Végétation à proximité du bâtiment - façade arrière

Il est recommandé d'assurer un dégagement minimum de 24 à 36 po entre la maison et la végétation sur tout le périmètre du bâtiment.

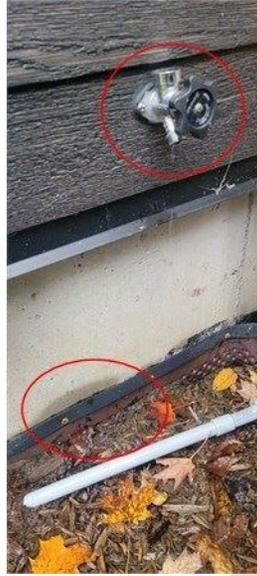
En plus de l'inefficacité engendrée par ceci, la fuite présente un risque d'infiltration d'eau au niveau des murs de fondations (voir signes d'humidité) ainsi qu'un risque de gel et de fuites intérieur au niveau de la tuyauterie qui pourrait engendrer des dommages aux matériaux intérieurs du bâtiment.

Fuite du robinet d'arrosage
extérieur et présence
d'humidité sur la fondation

Il est recommandé d'éteindre l'alimentation d'eau à l'intérieur du bâtiment et de remplacer le robinet d'arrosage extérieur.

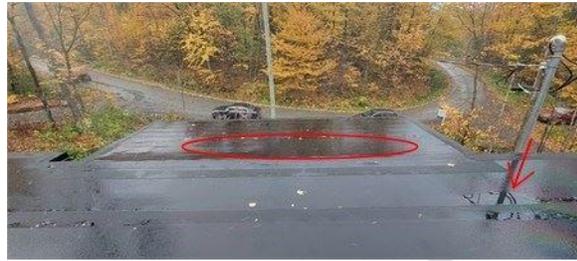
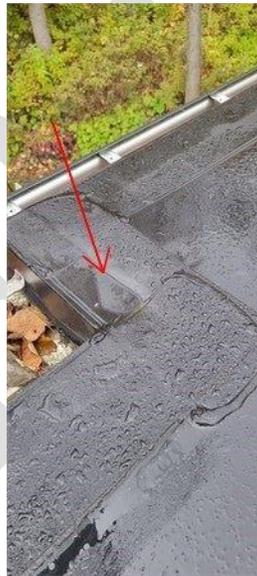
Section de toiture avec membrane non adhérent (encerclé) ainsi qu'un exemple de points bas vis-à-vis un joint calfeutré - façade avant

Exemple de point bas ponctuel
(Photo typique)

Il est recommandé de consulter les plans de construction d'origine et d'effectuer une expertise sur la toiture par un couvreur expérimenté en pose de membrane EPDM afin de vérifier la qualité de l'installation et au besoin apporter des mesures correctives ou voir à remédier à ce problème lors de la prochaine réfection de la toiture.

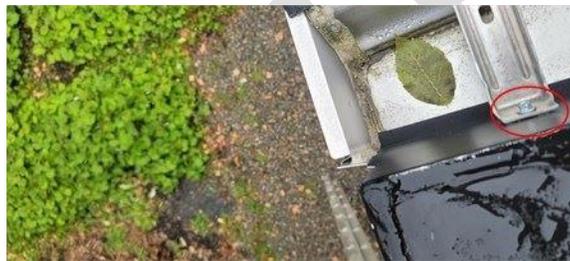
Il a également été observé que les supports de gouttières percent les solins de toiture. Ceci peut présenter un risque d'infiltration d'eau derrière les solins, les gouttières ainsi que le revêtement extérieur et pourrait être une source potentielle des taches d'eau observée sur la boiserie de la façade avant du bâtiment. Il est recommandé de consulter un expert en pose de gouttières afin d'analyser l'installation existante et au besoin appliquer les mesures correctives.

Percement des solins par les supports de gouttières

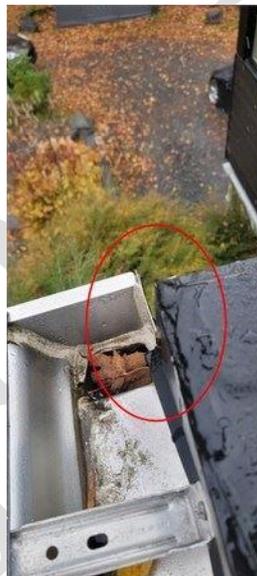
Nous avons noté l'absence de solinage adéquat sur le débord de toit avant. Le solin de débord (rejéteau) ne recouvre pas la gouttière et l'eau peut s'infiltrer entre le fascia et la gouttière. Cette situation risque d'entraîner des dommages aux composantes de bois du débord de toit et peut potentiellement être la cause des taches d'eau observé sur la boiserie de la façade avant du bâtiment. Vérifier les autres travaux de solinage et consulter un spécialiste en toiture afin d'apporter les correctifs appropriés.

Solin inadéquat au coins de la toiture - façade avant

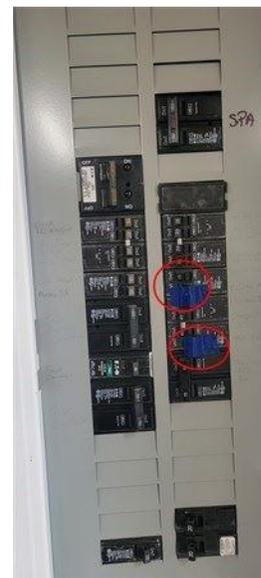
Disjoncteur potentiellement problématique sur le panneau principal

Il est recommandé de consulter le propriétaire à savoir pourquoi certains disjoncteurs sont couverts d'un ruban et au besoin consulter un électricien pour corriger toute problématique potentielle. Il serait également idéal de profiter de la présence d'un électricien pour vérifier le raccordement au panneau secondaire qui semble être alimenté par un disjoncteur de 150A.

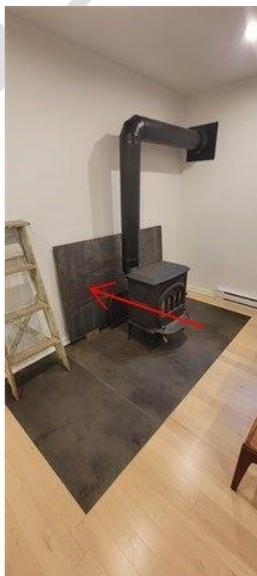
Panneau non fixé au mur

Il est recommandé de communiquer avec votre assureur afin de vérifier les critères requis touchant les protections demandées et homologations d'appareils requis. L'assureur sera en mesure de vous fournir les dégagements requis ainsi que les dimensions et positionnements du panneau incombustible requis.

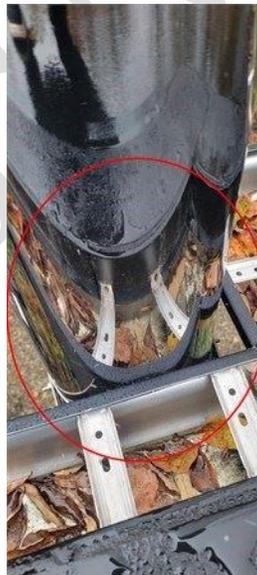
Nous avons noté une insuffisance de protection ignifuge et de dégagement au pourtour de la cheminée. Cela présente un risque évident d'incendie et ou de dommage aux matériaux du bâtiment. Selon les conditions et le type de cheminée, laisser un dégagement minimum de 50 mm (2 po) entre la cheminée et l'isolant ou tout autre matériau (voir à ce sujet les recommandations des fabricants de la cheminée). Consulter un spécialiste en cheminée.

Cheminé en contact avec les gouttières

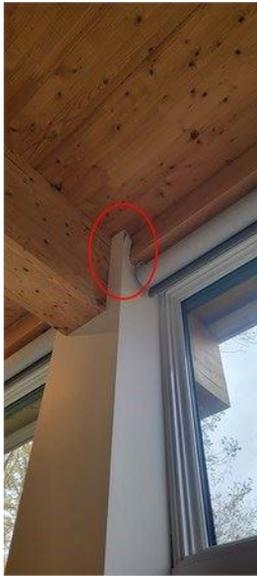
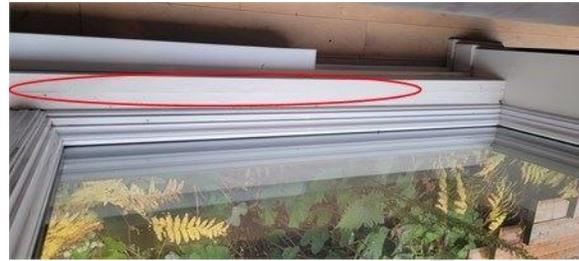
Nous avons noté des traces de condensation légère à certains murs de la maison ainsi que plusieurs traces de condensation majeure sur les cadres de fenêtres. Cette condensation causera, avec le temps, la détérioration du fini et du bâti du mur, favorisera la prolifération de moisissure dommageable pour la santé des occupants et témoigne peut-être d'une déficience de l'isolation du mur ou de ponts thermiques reliés à la structure de la toiture. Consulter et appliquer les autres recommandations sur la ventilation et sur l'isolation des murs contenues dans ce rapport. Si le problème persiste, une expertise devrait être effectuée.

Coin de gypse endommagé par les ponts thermiques de la structure de la toiture (Photo typique)

Fissuration du gypse à la base de certain cadre de fenêtres

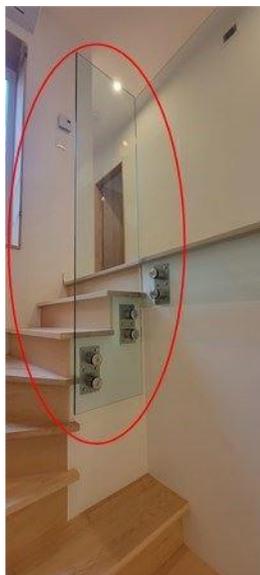
Absence de main courante

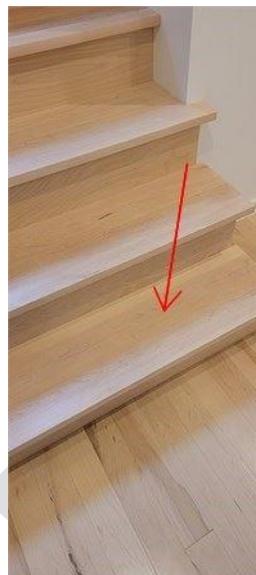
Nous avons également observé que la dernière marche de l'escalier n'est pas adéquatement fixé et risque de se détacher de la structure d'escalier. Il est recommandé de sécuriser la marche afin d'éviter une blessure.

Marche mal fixé

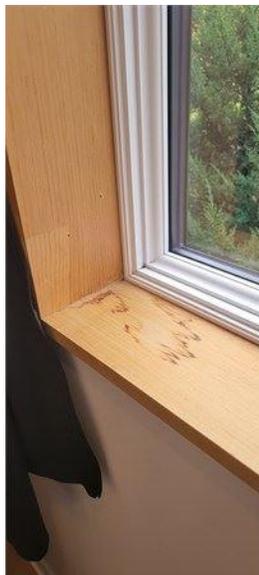
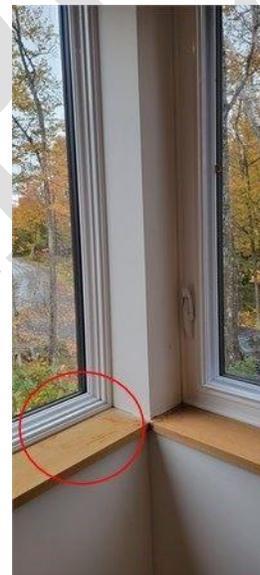
Traces d'eau (Photo typique)

Nous vous recommandons de bien inspecter les lieux pour identifier toutes traces de moisissure et d'humidité excessive et de les laver aussitôt que possible. Assurer une meilleure ventilation des lieux. Si le problème persiste, une expertise devrait être effectuée.

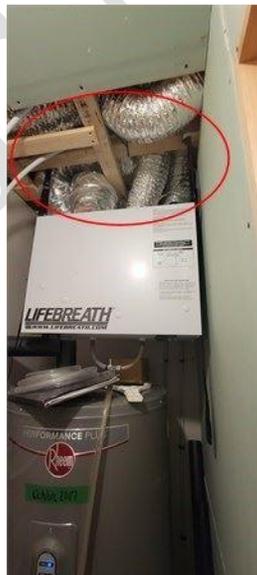
Il est également normalement recommandé de maintenir une humidité entre 40% et 60% dans le bâtiment. Considérant la présence de traces d'eau sur les cadres de fenêtres de la maison il est recommandé de viser un taux d'humidité plus bas de 40%. Si une réduction du taux d'humidité n'est pas atteignable avec l'unité une expertise sera recommandée et il sera potentiellement envisageable de remplacer l'unité par une unité plus puissante.

Présence de gaines flexibles trop longues sur l'échangeur d'air
