RAPPORT D'INSPECTION PRÉACHAT

PROPRIÉTÉ SISE AU
22, Rue Brun
Montréal, (Québec) J1O 1H0

Dossier : 22-139

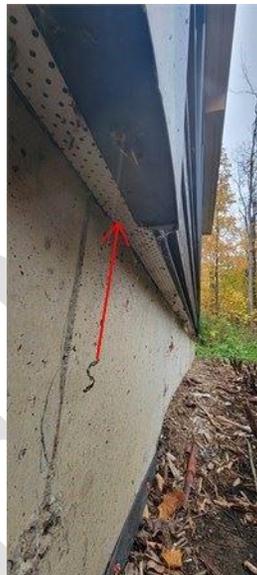
Nous avons observé la présence d'une moustiquaire en aluminium perforé sur l'ensemble du périmètre du bâtiment à l'ouverture inférieure du revêtement. Ceci est une excellente protection contre les insectes et autres animaux.

Moustiquaire en aluminium perforé (Photo typique)

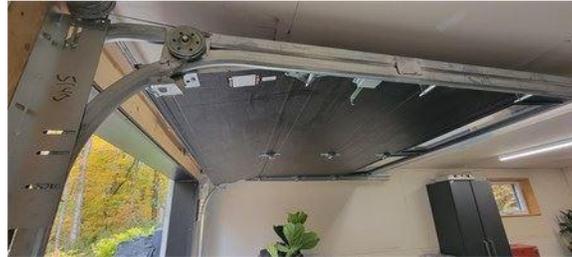
Nous avons vérifié le fonctionnement de la porte de garage. Elle fonctionnait normalement lors de notre visite.

Porte de garage fonctionnelle

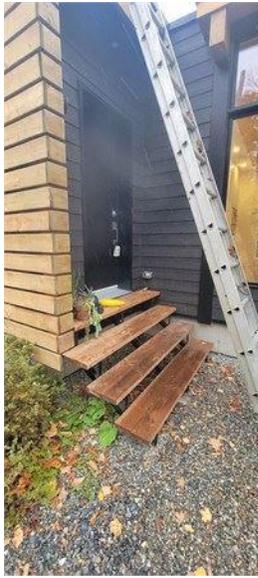
Escalier de l'entrée principal du bâtiment

L'absence de mains courantes présente un risque de sécurité aux occupants du bâtiment.

Il est recommandé d'installer des mains courantes selon les codes et normes en vigueur.

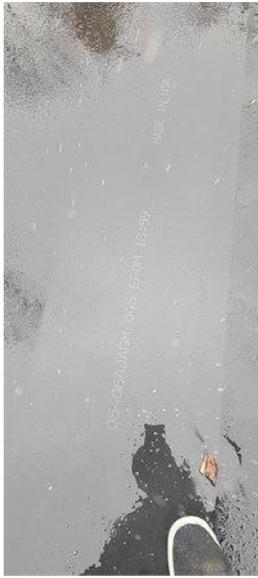
Identification de la membrane
EPDM

Les points bas ponctuels témoignent d'une pente de drainage inadéquate, d'une mauvaise installation de la membrane ou d'un affaissement du support de toiture. Cet état de situation peut également accélérer la détérioration de la membrane.

Il est recommandé de consulter les plans de construction d'origine et d'effectuer une expertise sur la toiture par un couvreur expérimenté en pose de membrane EPDM afin de vérifier la qualité de l'installation et au besoin apporter des mesures correctives ou voir à remédier à ce problème lors de la prochaine réfection de la toiture.

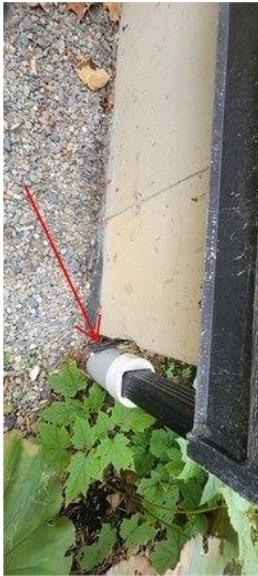
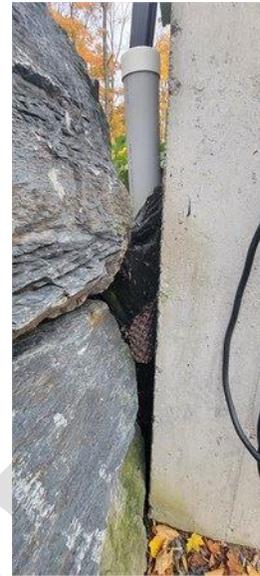
Il a également été observé que les supports de gouttières percent les solins de toiture. Ceci peut présenter un risque d'infiltration d'eau derrière les solins, les gouttières ainsi que le revêtement extérieur et pourrait être une source potentielle des taches d'eau observée sur la boiserie de la façade avant du bâtiment. Il est recommandé de consulter un expert en pose de gouttières afin d'analyser l'installation existante et au besoin appliquer les mesures correctives.

Photo d'une descente pluviale
(Photo typique)

Si les descentes sont effectivement drainées comme indiqué par le propriétaire, il serait important de surveiller leurs débouchés afin d'assurer qu'ils ne soient pas obturés et que le mur de soutènement à l'avant du bâtiment ne subit pas de dommage dû à l'érosion causé par l'évacuation de l'eau de pluie.

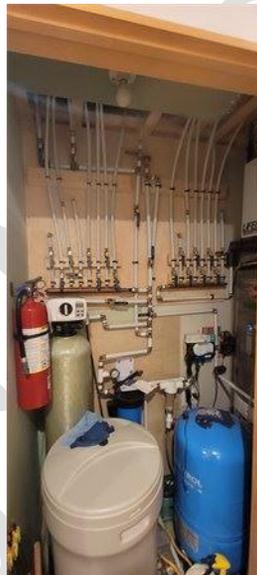
Lors de l'inspection, un système de distribution centralisé en bon état a été observé dans la salle mécanique située au sous-sol du bâtiment. Le réseau de distribution est divisé par zone desservie et permet l'isolation de chacune des zones par l'activation de valves individuelles.

Système de distribution d'eau domestique centralisé

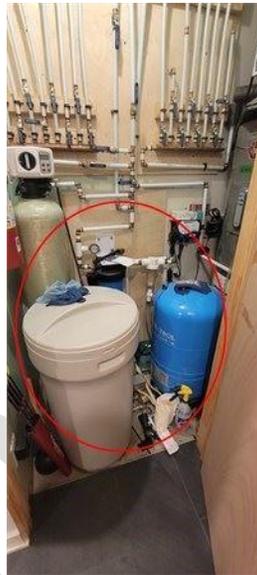
Système de filtration d'eau

Considérant que l'eau domestique provient d'un puits artésien on retrouve un système de filtration complet sans lampe UV. Il est recommandé de consulter le manuel d'entretien ou le fournisseur des équipements de filtrations afin de vérifier la fréquence d'entretien requise et s'informer sur la pertinence d'ajouter un système UV pour l'élimination de bactérie potentielle.

Il est également recommandé de s'informer sur les meilleures pratiques ainsi que les codes et normes en vigueur touchant les fréquences d'échantillonnage pour vérifier la qualité de l'eau.

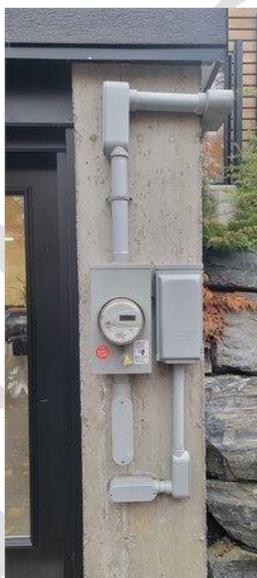
Entrée électrique principale et raccordement extérieur pour une génératrice

Le coffret de branchement/compteur principal est en bonne condition. Le dispositif de protection est en place et la capacité du coffret est affichée. Il est situé sur la façade gauche de l'édifice à proximité de la porte de garage et ne montre aucun signe à l'effet qu'il aurait été ouvert.

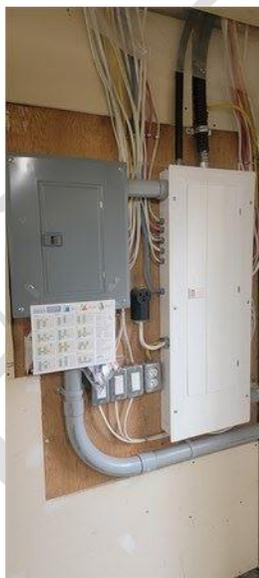
Panneau de l'entrée principal et panneau secondaire pour le raccordement d'une génératrice

Le panneau de distribution principal de 200A est en bonne condition. Le dispositif de protection est en place et la capacité du panneau est affichée. Il est situé dans le garage de l'édifice et ne montre aucun signe de déficience apparent avec l'exception de certain disjoncteur potentiellement problématique identifié/barré par le propriétaire par un ruban adhésif bleu.

Il est recommandé de consulter le propriétaire à savoir pourquoi certains disjoncteurs sont couverts d'un ruban et au besoin consulter un électricien pour corriger toute problématique potentielle. Il serait également idéal de profiter de la présence d'un électricien pour vérifier le raccordement au panneau secondaire qui semble être alimenté par un disjoncteur de 150A.

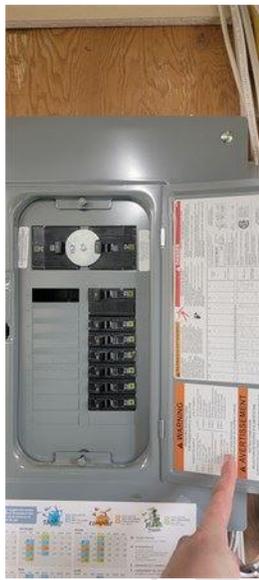
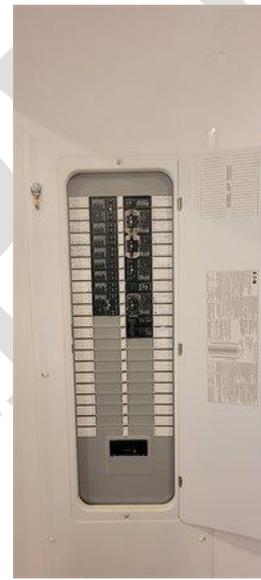
Nous avons observé la présence d'un panneau de distribution secondaire de 200A situé au rez-de-chaussée du bâtiment. Le panneau principal du bâtiment contient également une capacité maximale de 200A. Nous avons également observé un panneau secondaire de 60A pour le raccordement d'une génératrice sans défauts apparents situé dans le garage à proximité du panneau principale.

Aucun défaut apparent n'a été observé lors de l'inspection.

Panneau pour génératrice

Panneau de 200A secondaire

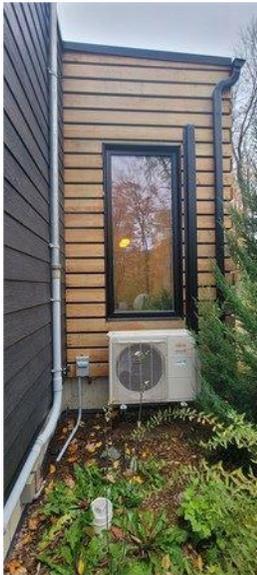
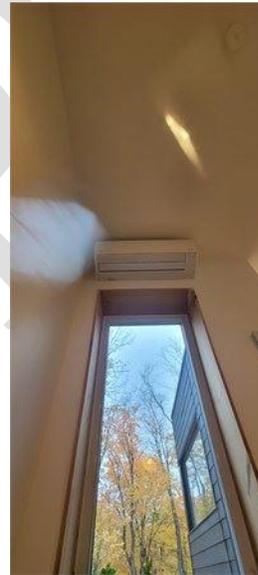
Nous avons examiné visuellement la thermopompe qui n'était pas en opération lors de notre visite. Seule une inspection par un technicien compétent muni d'un manomètre pourrait nous éclairer sur la condition réelle de l'appareil. Nous vous conseillons de vous munir d'un contrat d'entretien pour ce système. Plusieurs composantes internes doivent être nettoyées régulièrement (condensateurs et évaporateurs) et des ajustements sont à faire à l'occasion.

Condenseur extérieur

Évaporateur intérieur
